# Museo Archeologico Nazionale di Aquileia

Riqualificazione ed accessibilità delle Gallerie Lapidarie.

## GALLERIE LAPIDARIE

RELAZIONE GENERALE

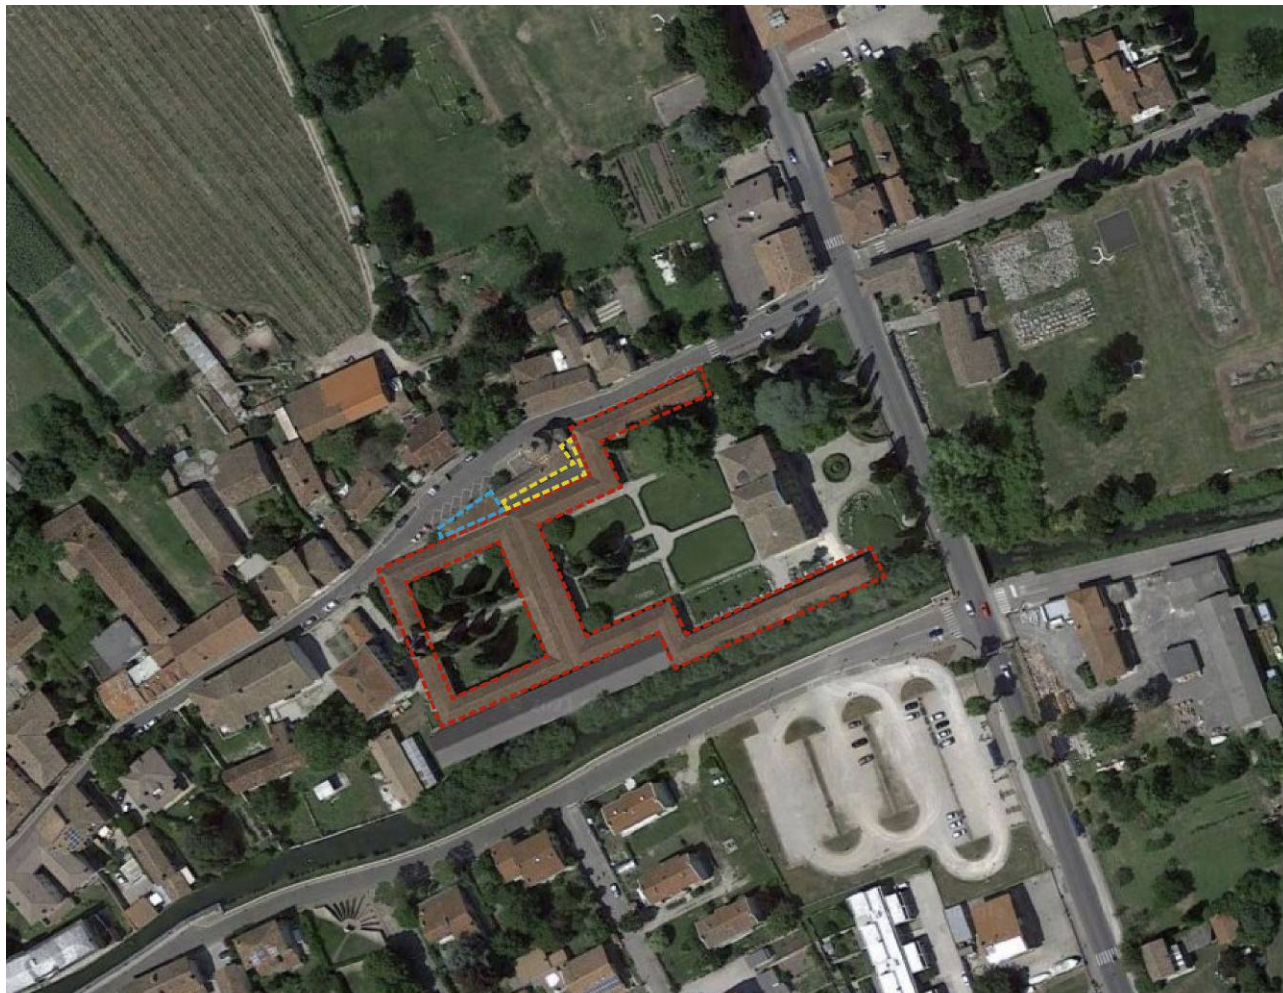
- Gallerie Lapidarie
- Magazzino Anfore
- Sala Barca

Le gallerie lapidarie sono un'estesa struttura porticata che abbraccia con uno sviluppo "a doppia C" nel settore est il giardino prospiciente il corpo principale del Museo, Villa Cassis Faraone, e nell'estensione ovest un cortile a pianta rettangolare assumendo uno sviluppo a quadriportico. Al fine di meglio gestire l'estensione dell'area di intervento e le relative fasi esecutive, nonché individuare ambiti omogenei in base alle lavorazioni previste, nel presente progetto le gallerie lapidarie sono state suddivise in 11 stralci corrispondenti all'estensione lineare dei diversi segmenti del fabbricato.

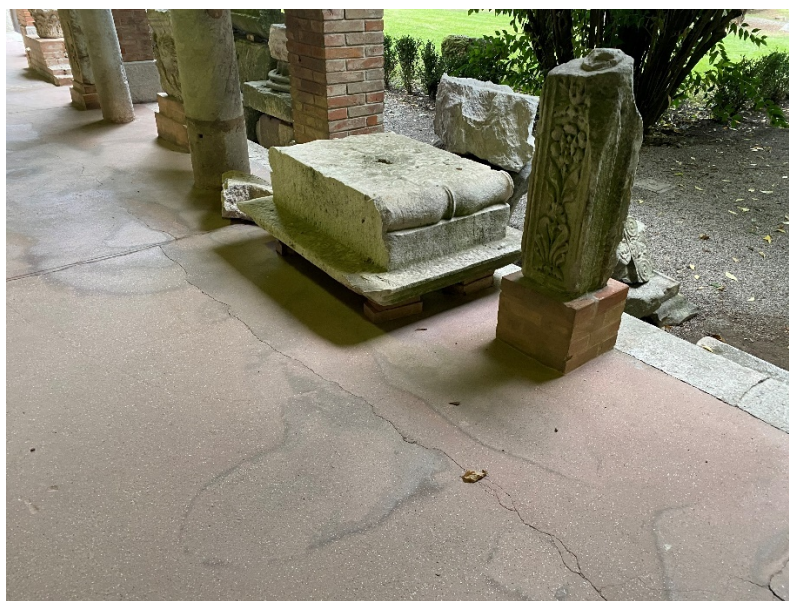
4. Dettaglio pavimentazione

Le pavimentazioni presentano discontinuità diffuse e cavillature. Nel primo stralcio, in prossimità dell'ingresso collegato al fabbricato principale, il pavimento risulta in più punti fessurato presumibilmente a causa della presenza dell'apparato radicale del soggetto vegetale monumentale Cedro dell'Himalaya posto a pochi metri di distanza.

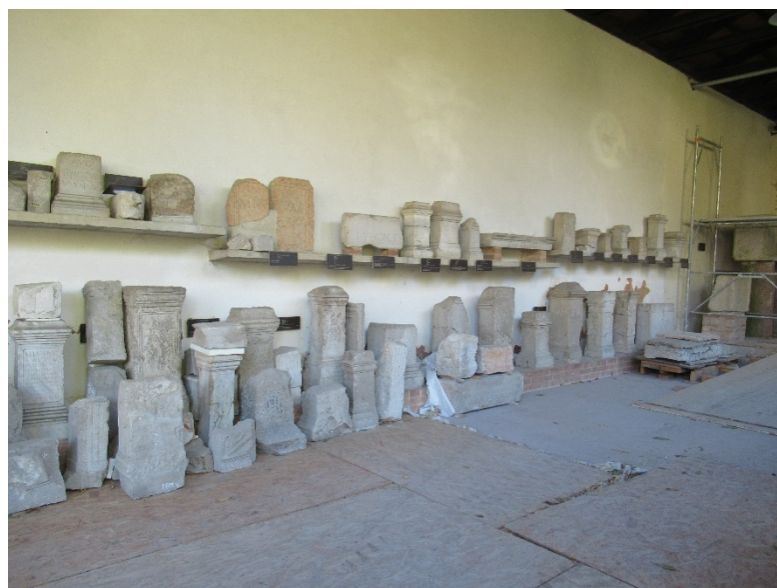
8. Dettaglio mensole – Stralcio 5

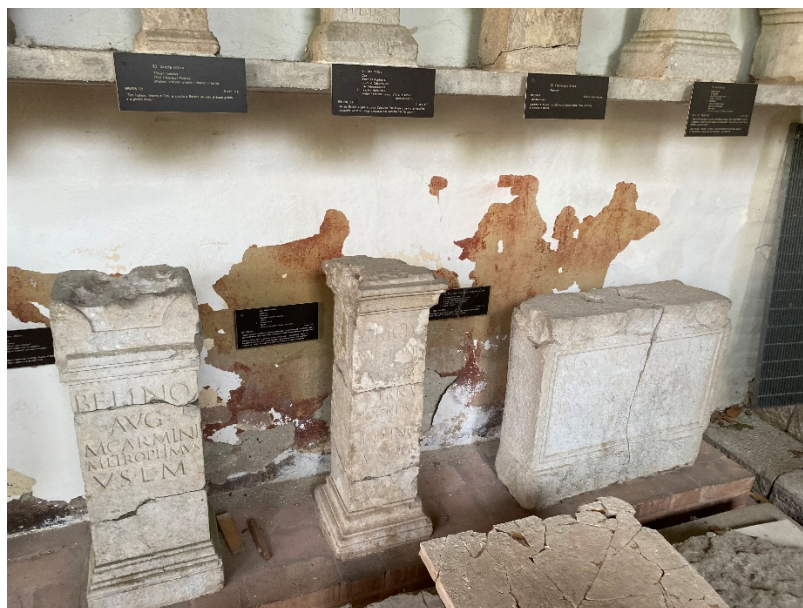
9. Dettaglio dello strato di finitura storico – Stralcio 5

Nella porzione delle gallerie che appartiene alla fase di edificazione originale di fine XIX secolo si è verificata la presenza di uno strato di finitura con scialbatura di colore rosso, al di sotto del più recente strato di finitura di colore bianco. A riguardo le foto d'archivio del Museo mostrano l'impaginato decorativo dei prospet-

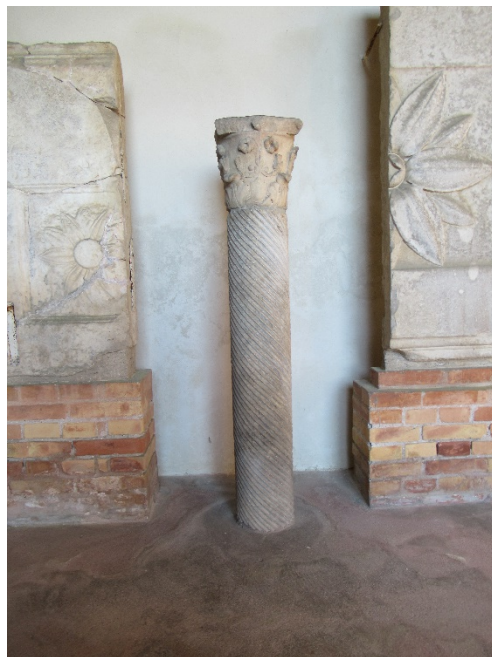
13. Dettaglio reperti con e senza basamento in muratura

- il completo rifacimento delle pavimentazioni in cemento e del relativo sottofondo, con la sola eccezione delle porzioni sottostanti i basamenti in muratura dei reperti che non sono oggetto di ricollocazione e dunque rimangono in opera, preventivamente ed opportunamente protetti; nel contesto delle attività di rinnovo della pavimentazione si prevede anche lo spostamento di alcuni mosaici per migliorarne le condizioni di conservazione o valorizzarne la lettura ed in alcuni casi il lieve temporaneo per successiva ricollocazione nella medesima sede.

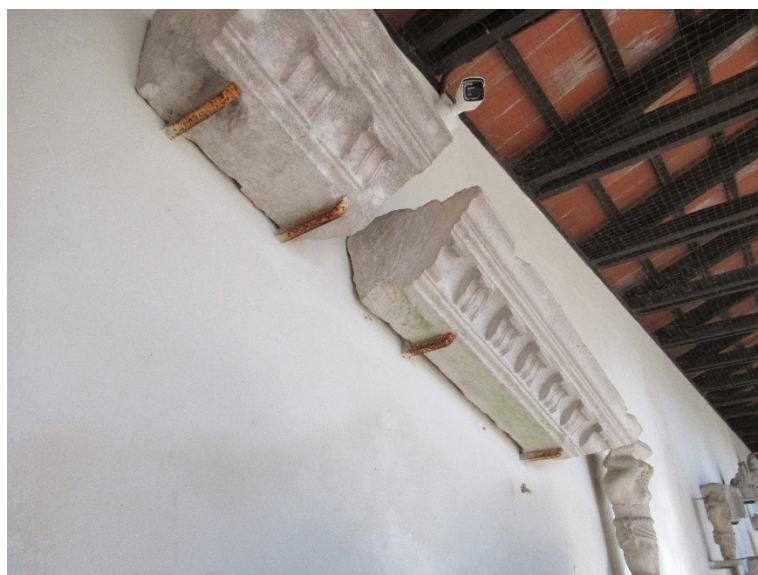
14. Dettaglio elementi metallici di sostegno

Sulle murature sono visibili distacchi e sollevamenti dello strato di intonaco e di finitura superficiale. Poche le fessurazioni, spesso riconducibili all'inserimento nella muratura dei perni metallici di sostegno dei reperti lapidei.

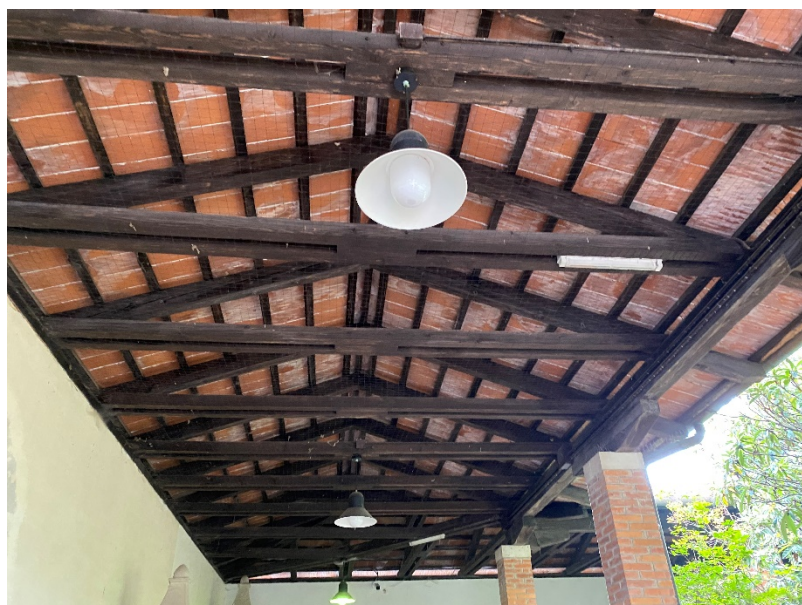
18. Vista soffitto, sistema di illuminazione

L'impianto di illuminazione esistente risulta inefficiente a garantire il corretto livello di illuminazione del percorso museale delle gallerie; i corpi illuminanti esistenti inoltre risultano molto visibili e formalmente poco consoni al decoro dell'ambiente monumentale.

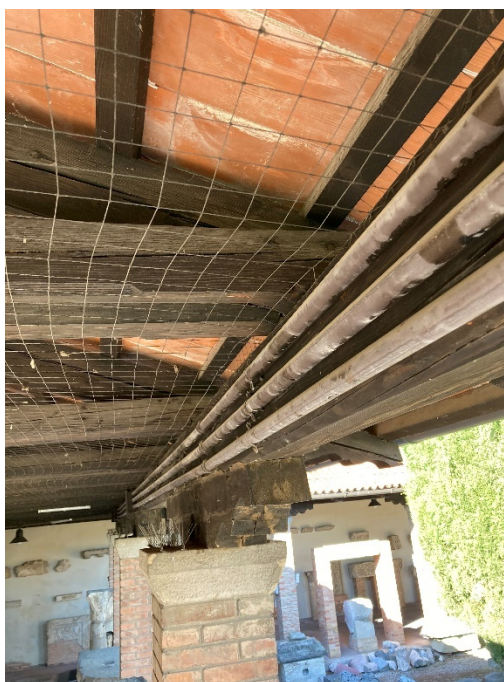
20. Dettaglio nodo trave-capriata

- interventi conservativi e di sola manutenzione su tutti gli elementi lignei delle strutture di copertura, ovvero di carteggiatura a successiva stesura di trattamento impregnante, previa verifica puntuale dello stato di conservazione a ponteggio montato ed a seguito delle operazioni di rimozione del sovramanto in tavelloni, che renderà possibile l'ispezione accurata degli elementi di connessione esistenti dei nodi delle capriate.

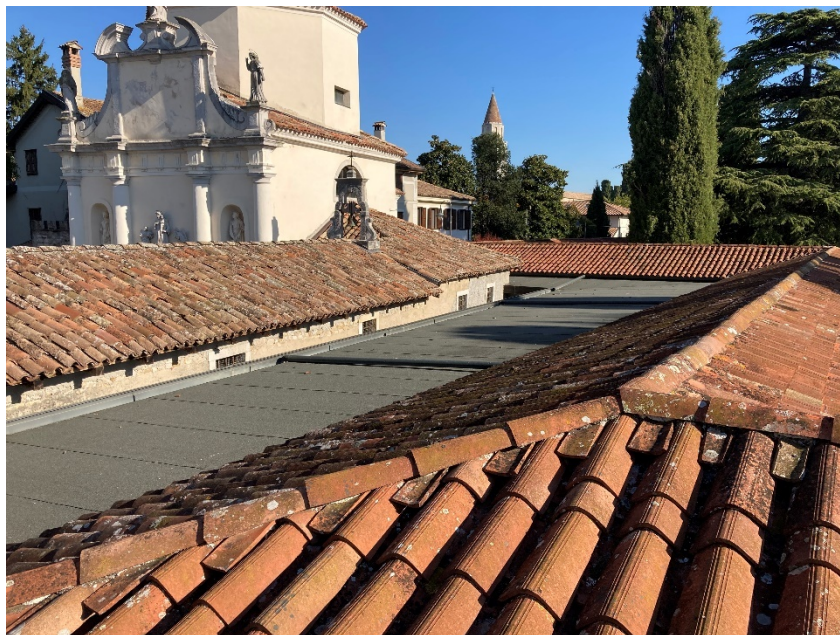
21. Vista copertura Stralcio 3 e Stralcio 2

Ad un'ispezione condotta in copertura si è potuto osservare che non è mai presente l'impermeabilizzazione al di sotto dei coppi. Gli elementi terminali dei puntoni risultano generalmente degradati, visibili i segni di percolazioni data la maggior esposizione alle acque meteoriche.
